# Stadt Sonthofen

## Vorhabenbezogener Bebauungsplan "Mittagstraße"

Datum: 20.07.2018

### Artenschutzrechtlicher Kurzbericht

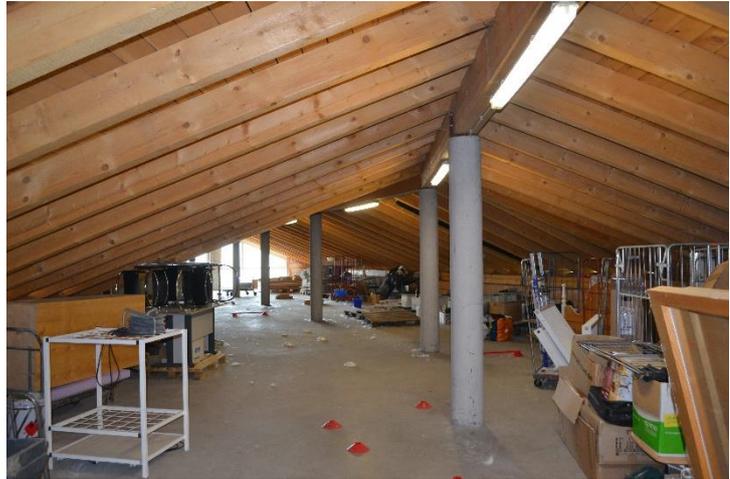
5. Ergebnisse der Untersuchung
  - 5.1 Im Dachboden des südlichen Gebäudeteils konnten zwei leere Vogelnester (vmtl. Bachstelze) und zwei Vogelkadaver gefunden werden. Zumindest zeitweise dient er somit als Nistplatz für gebäudebrütende Vogelarten. Hinweise auf oder Spuren von Fledermäusen wurden hingegen nicht festgestellt. Durch die vollverglaste südliche Giebelwand ist der Dachboden relativ hell, es lassen sich jedoch auch dunklere für Fledermäuse geeignete Ecken finden.

Dachboden des südlichen Gebäudeteils. Durch das große Fenster im Giebel ist der Innenraum in diesem Bereich relativ hell.

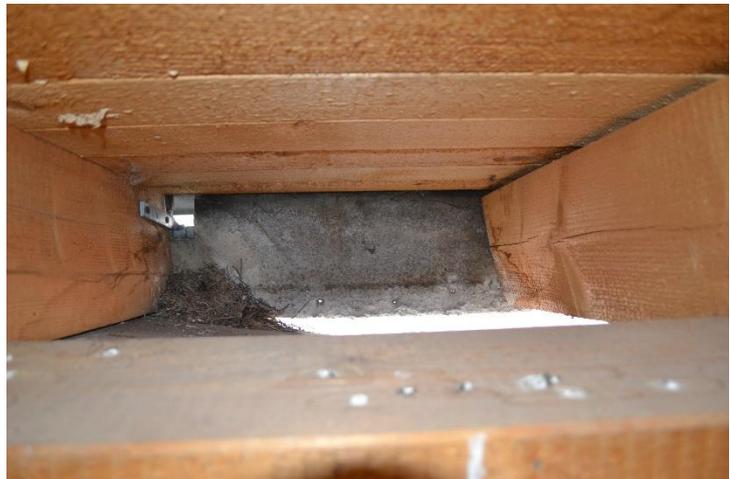
Ungenutztes Vogelnest (vmtl. Bachstelze) und Vogelkot in der nördlichen Dachschräge des Dachbodens.

- 6.4 Um einen Verlust der Fortpflanzungsstätte der Bachstelze und der Kohlmeise auszugleichen sind Nistkästen im räumlichen Umfeld zu installieren (3x Meisennistkästen, z.B. Schwegler, Nisthöhle 1b mit 32 mm Fluglochdurchmesser, 3x Halbhöhle, z.B. Schwegler, Halbhöhle 2HW)

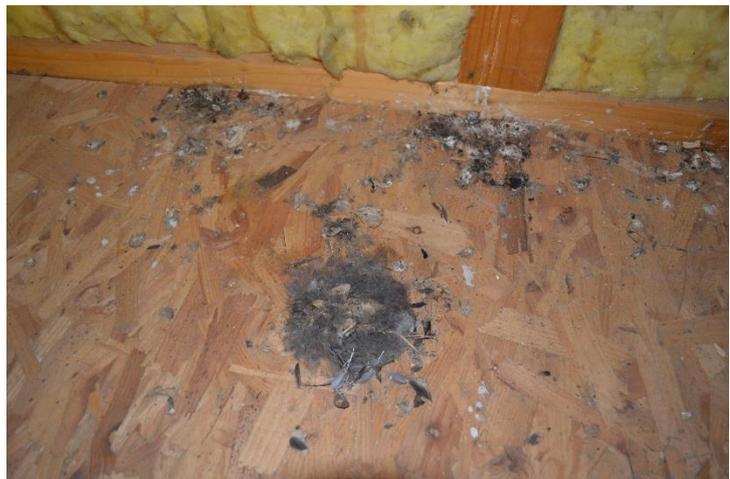
Vogelkadaver (vmtl. Bachstelze) und Vogelkot im Bereich des Vogelnestes im Dachboden.

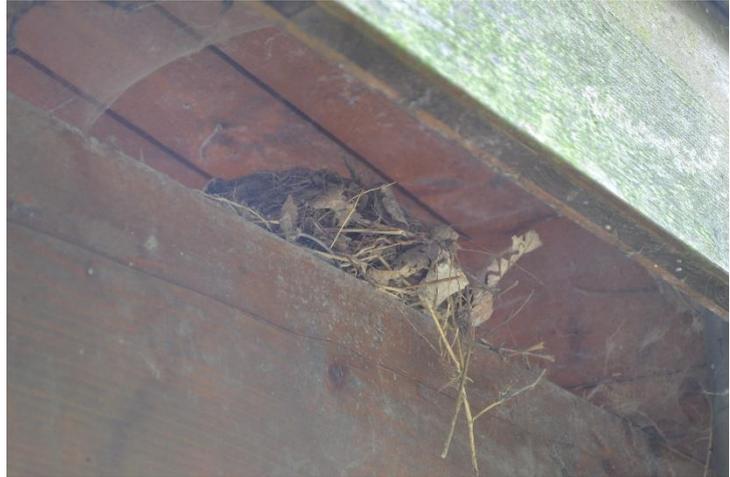
- 5.3 An den Außenbereichen der Gebäude wurden zwei Vogelnester gefunden. Ein leeres Nest (vmtl. Amsel) auf einem Dachbalken der Tiefgaragenüberdachung und ein besetztes Meisennest in einer Mauerspalte hinter einer Regenrinne. Hinweise auf Fledermäuse konnten an den Fassaden keine festgestellt werden, jedoch sind zahlreiche Spalten (z. B. zwischen Regenrinne und Dach und unter Flachdachüberhängen) vorhanden, welche Fledermäusen als Versteck und gebäudebrütenden Vogelarten als Nistplatz dienen können. Zumindest eine zeitweise Nutzung einzelner Spalten als Tagesversteck durch Fledermäuse ist denkbar.

Vogelnest (vmtl. Amsel) in den Dachbalken der nördlichen Tiefgaragenzufahrt.

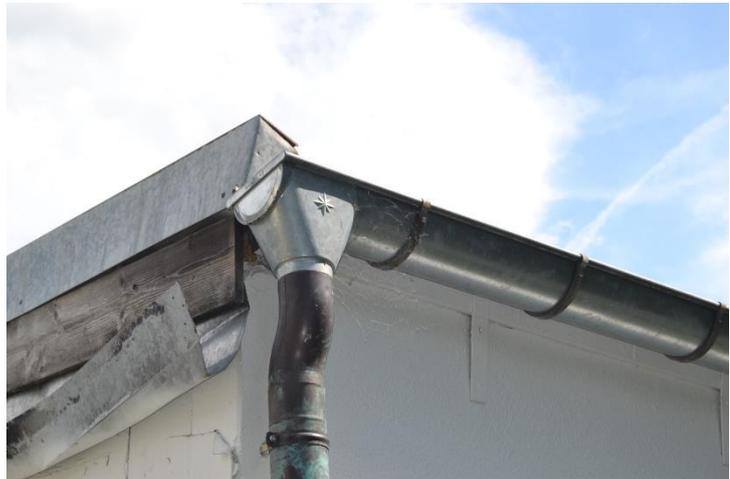
Einflugöffnung des Meisen- nestes an der Westseite des mittleren Gebäudes. Das Nest befindet sich in der Spalte hinter der Regenrinne. Ein fütternder Altvogel konnte beobachtet werden.

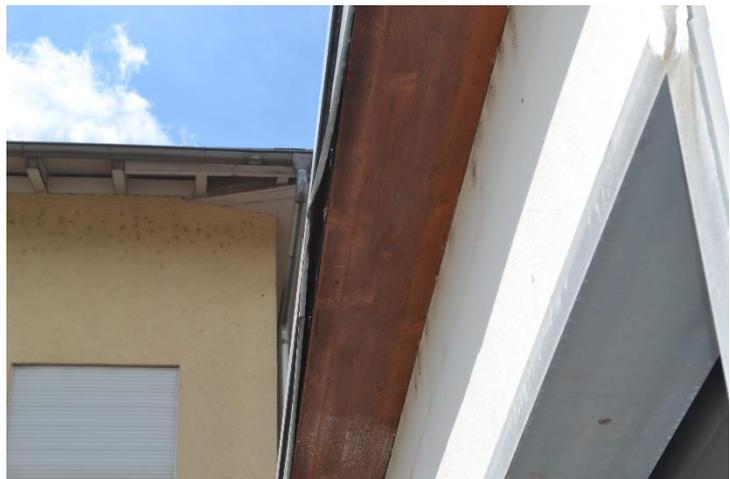
Spalte hinter einer Blech- verkleidung als potenzielles Tagesversteck für Fleder- mäuse.

- 6.3 Als Ersatz für den Wegfall der potenziellen Quartiermöglichkeiten für Fledermäuse sind auf der Ost-, Süd-, oder Westseite des Neubaus mindestens fünf Fledermauskästen (Fassadenflachkasten z.B. Strobel, Fledermausflachstein, Nr. 123) an oder in der Fassade zu integrieren.
